UNIVERSIDAD PERUANA UNION
FACULTAD DE INGENIERIA Y ARQUITECTURA
Escuela Profesional de Ingeniería Civil

Evaluación del pavimento flexible mediante el método PCI
basado en la Norma ASTM D6433-18, con el apoyo de un
software en gabinete, en la Av. Bernard Balaguer- Lurigancha
Chosica, 2019

Tesis para obtener el Título Profesional de Ingeniero Civil

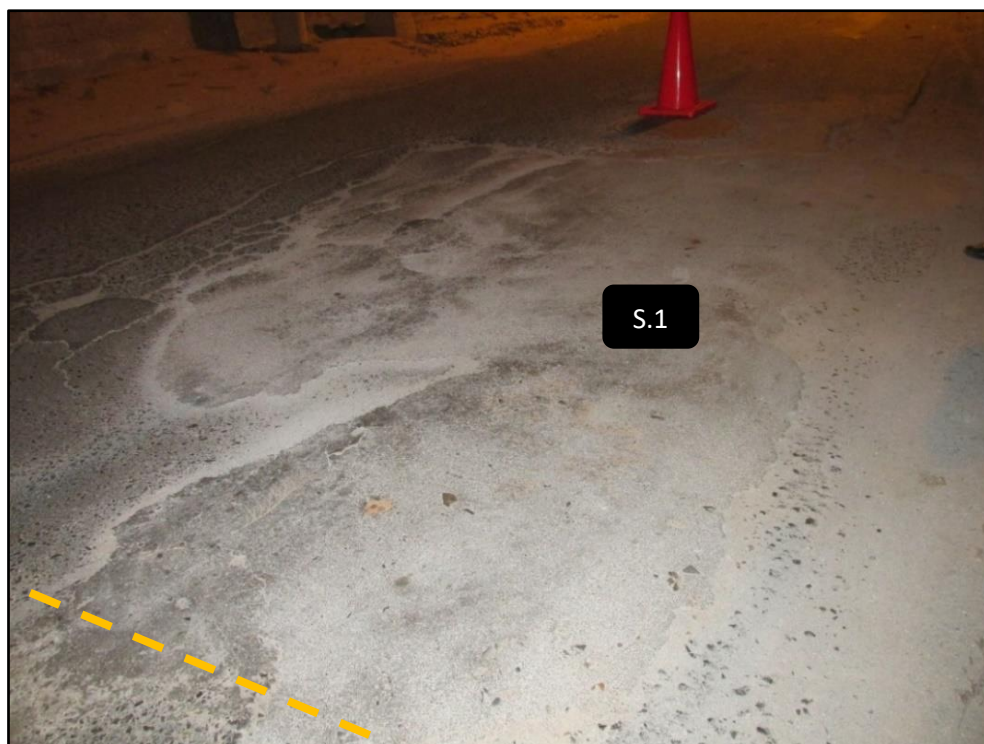
Figura 40: En la U.1 empieza la sección 1 teniendo un deterioro considerable

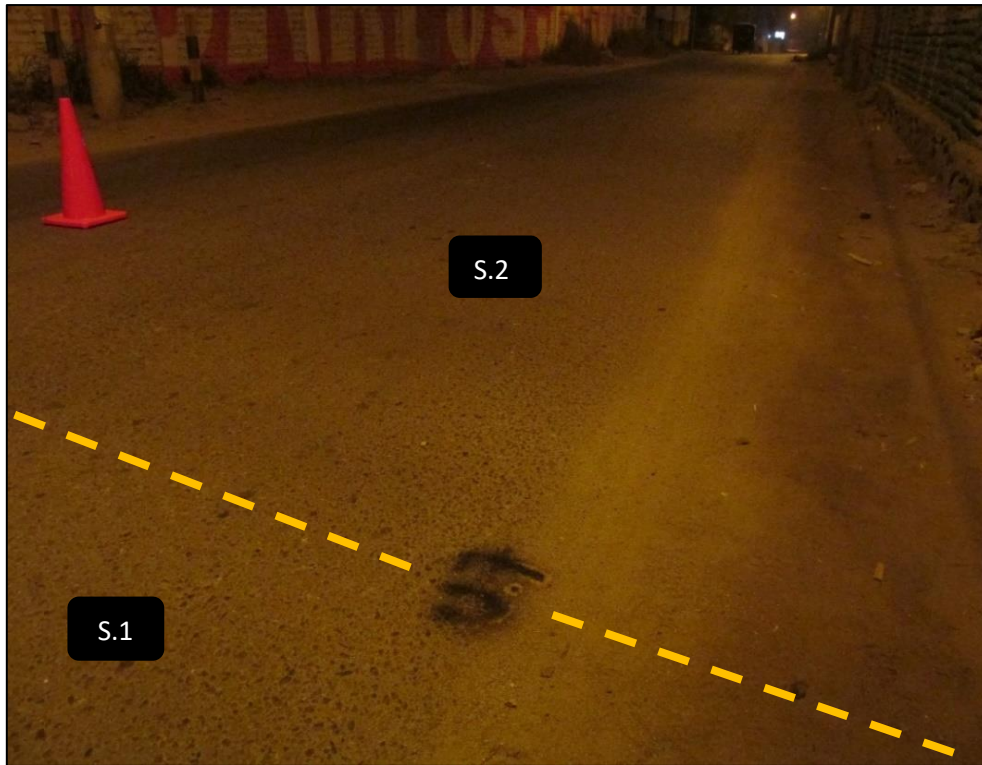
Figura 41:En la U.7 termina la sección

El cambio de estado es muy notable, ya que en la U.1 donde empieza el tramo hasta la U.7 se encuentra muy deteriorada el pavimento, se define la sección 1 y donde empieza la sección 2

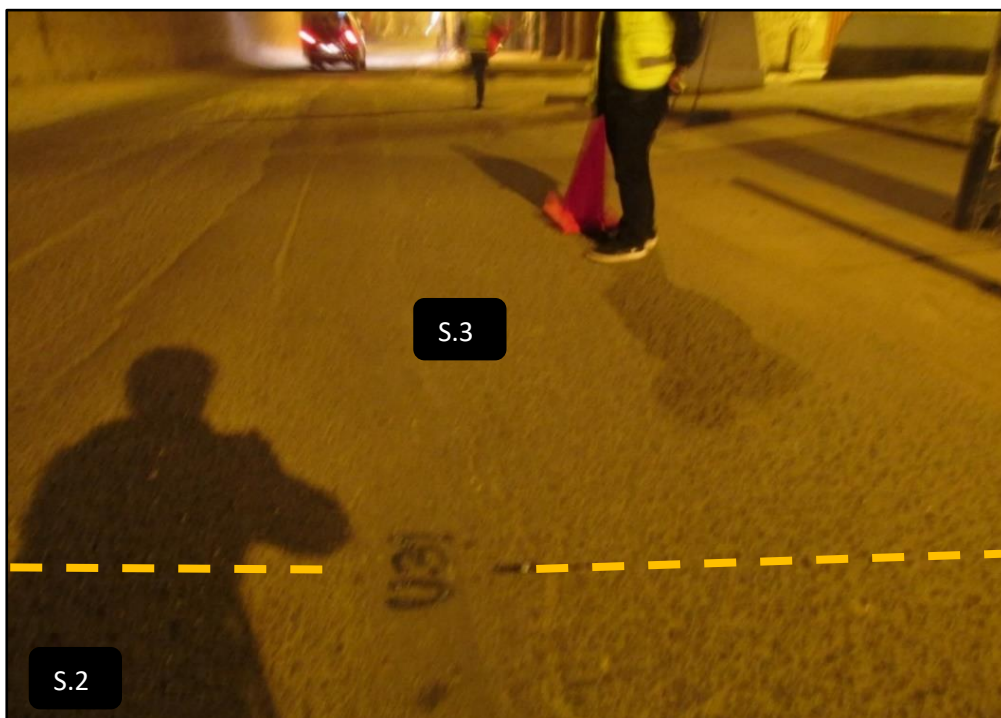
Figura 42:La sección 2 empieza desde la U.7 hasta la U.31.

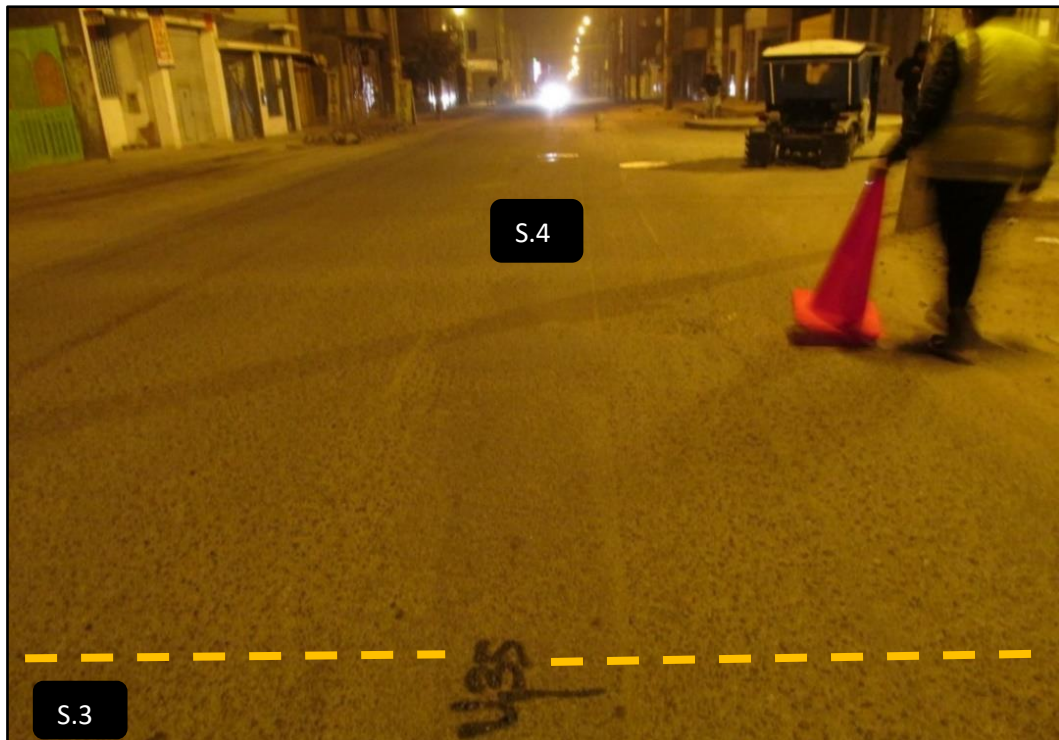
Figura 43: La sección 3 empieza desde la U.31 hasta la U.35

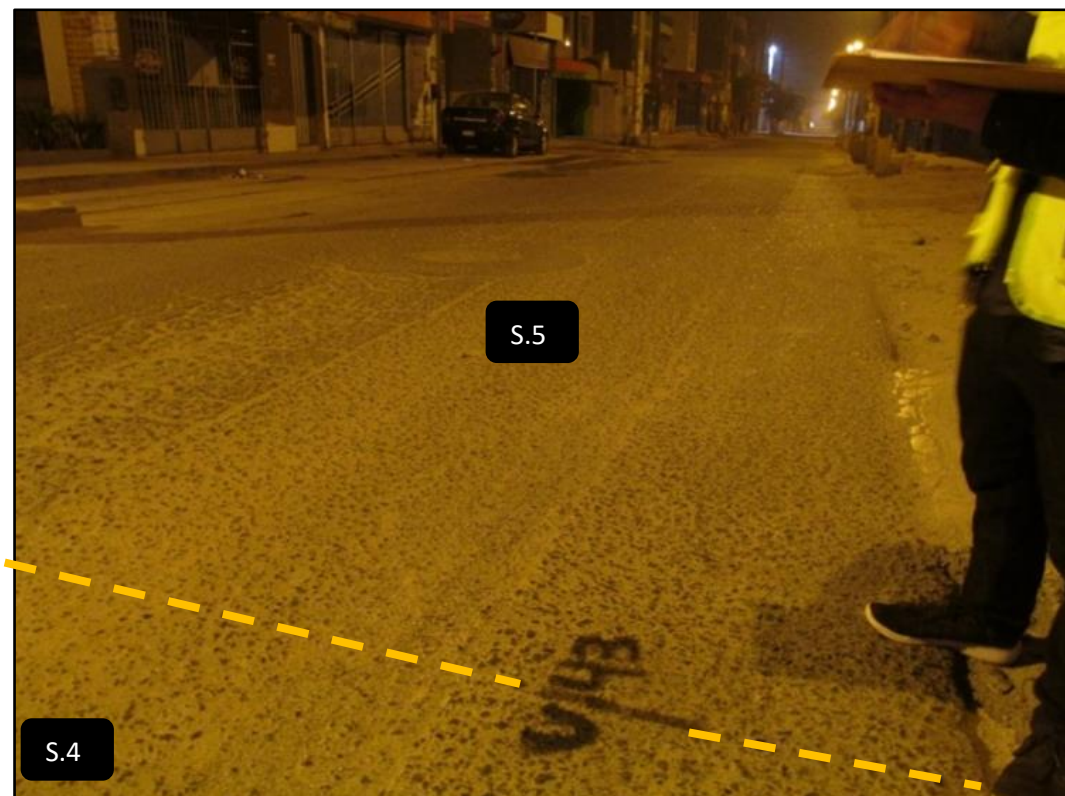
Figura 44: La sección 4 empieza desde la U.35 hasta la U.43

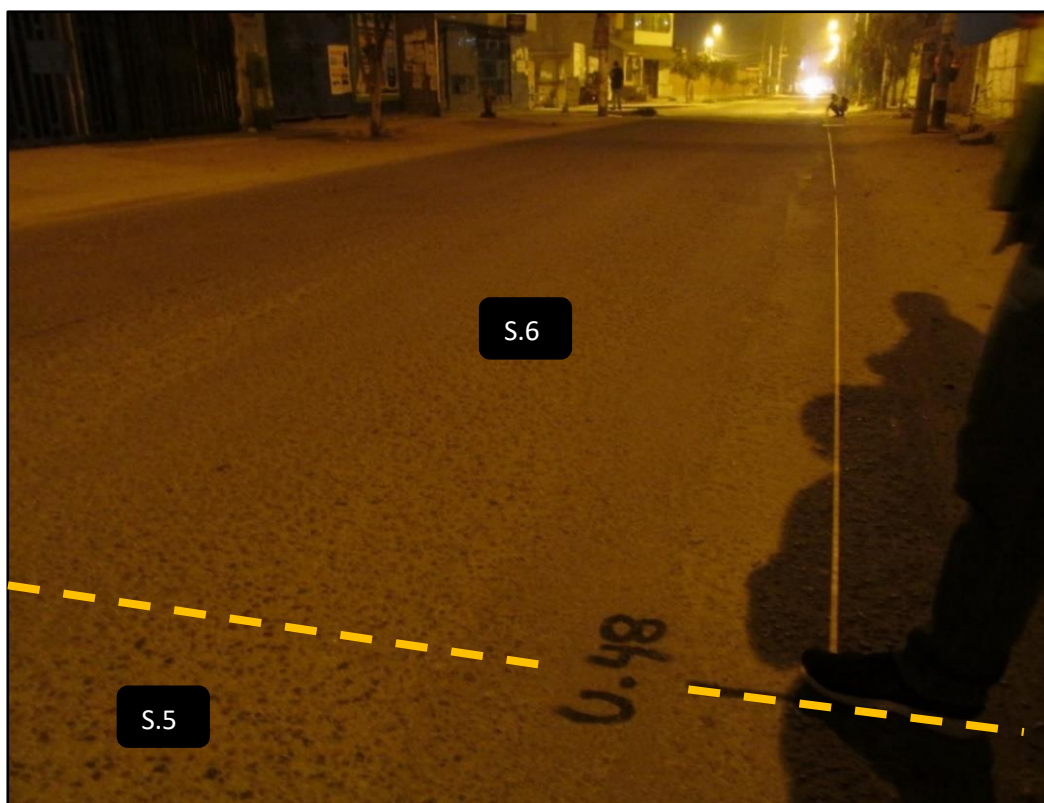
Figura 45: La sección 5 empieza desde la U.43 hasta la U.48

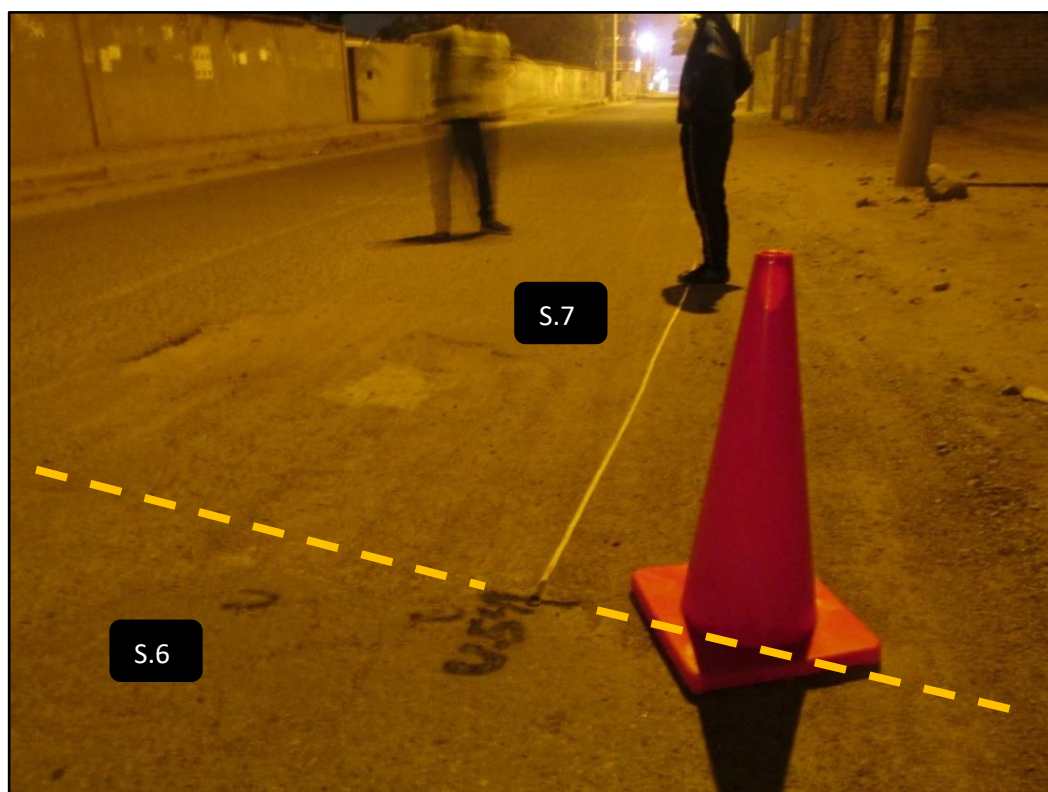
Figura 46: La sección 6 empieza desde la U.48 hasta la U.54

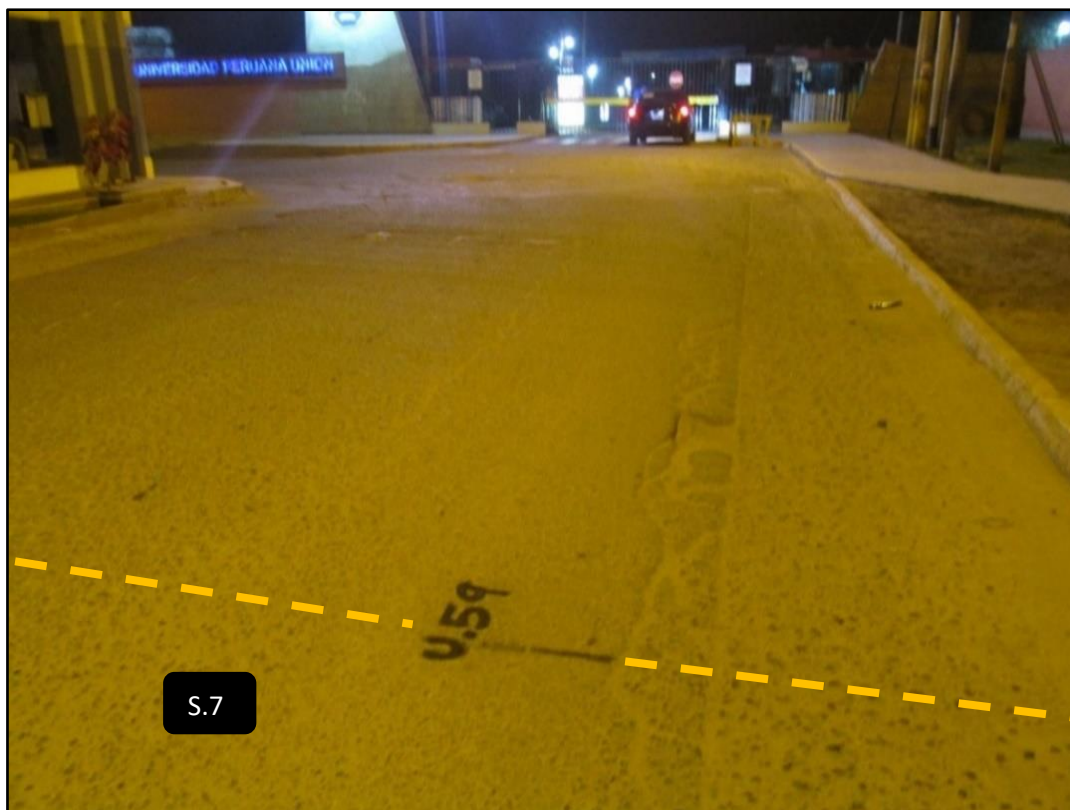
Figura 47: La sección 7 empieza desde la U.54 hasta la U.59

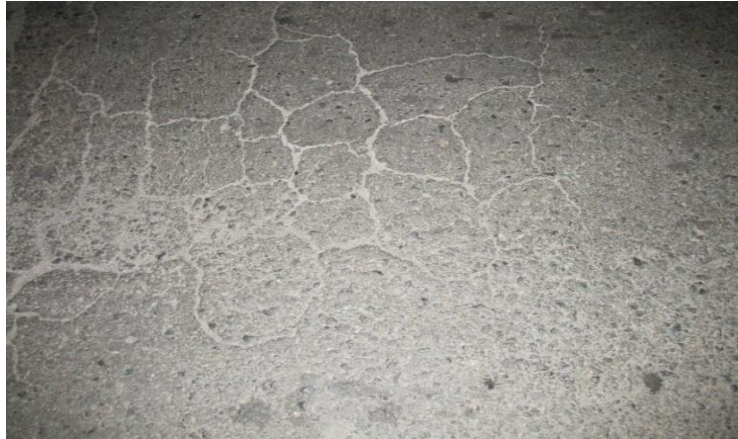
Foto 1: Falla tipo piel de cocodrilo severidad baja en la Av. Bernard Balaguer.

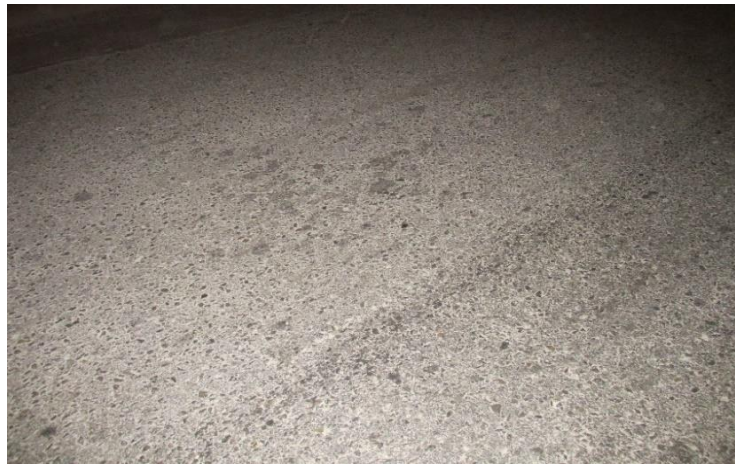
Foto 2: Falla tipo Exudación en la Av. Bernard Balaguer.

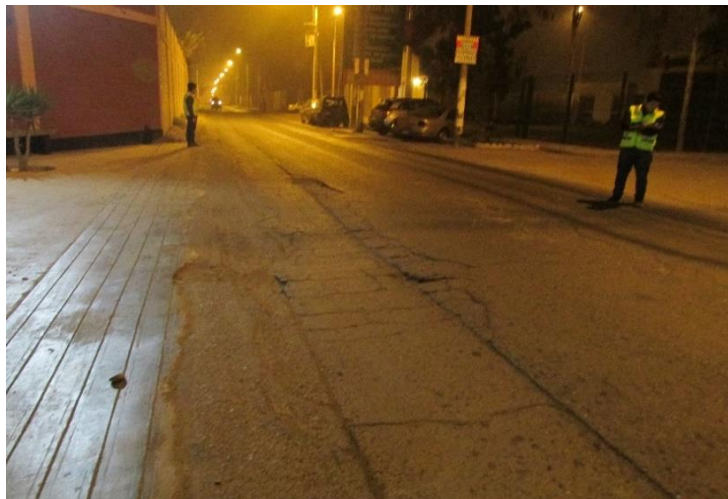
Foto 3: Fisuras en bloque

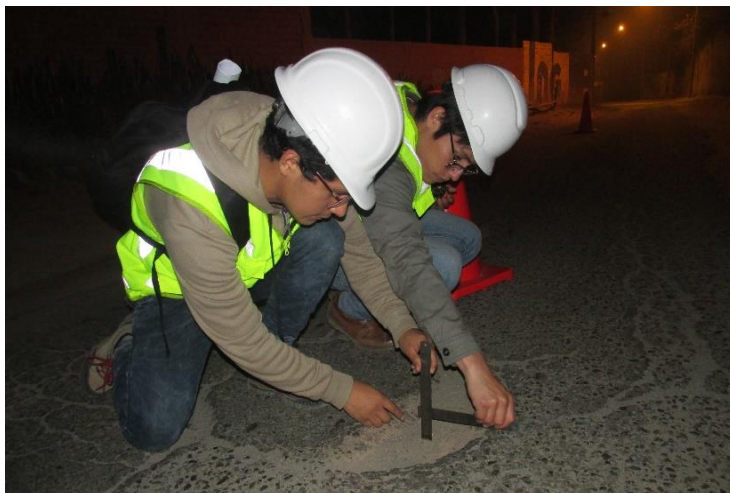
Foto 4: Falla tipo Bache

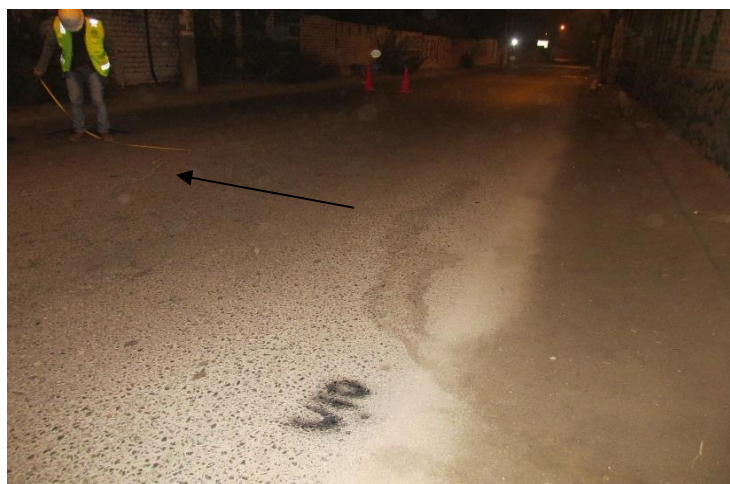
Foto 5: Falla tipo fisura longitudinal

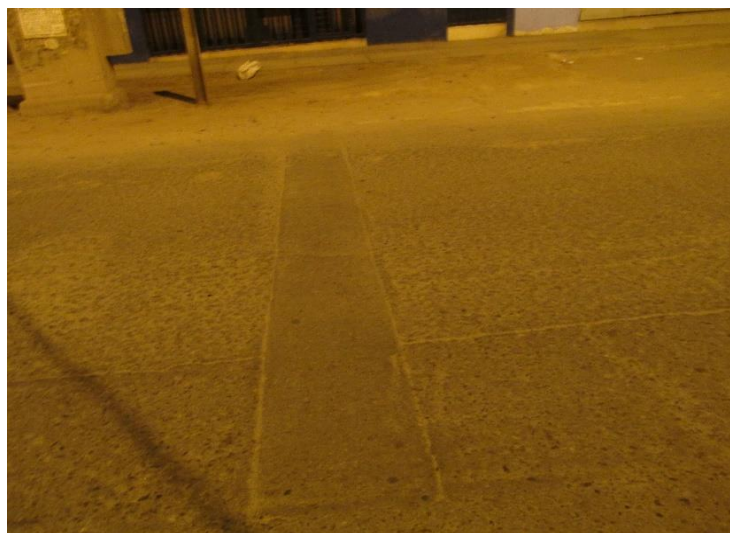
Foto 6: Falla tipo parche de corte utilitario

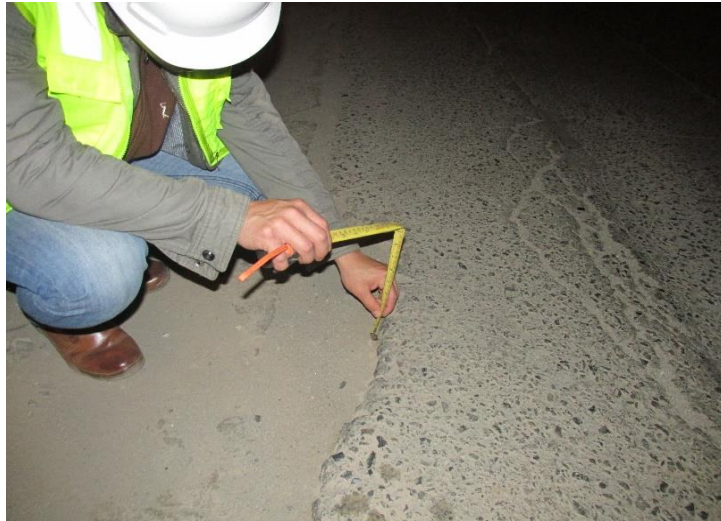
Foto 7: Falla tipo Desnivel carril-berma midiendo

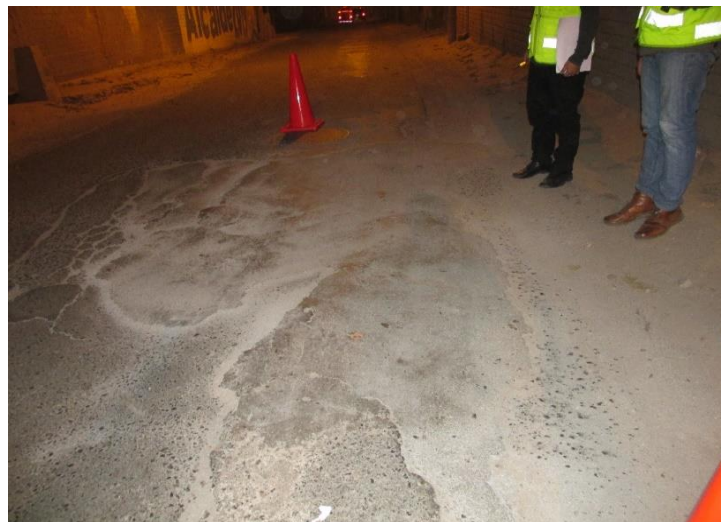
Foto 8: Parche con material de concreto

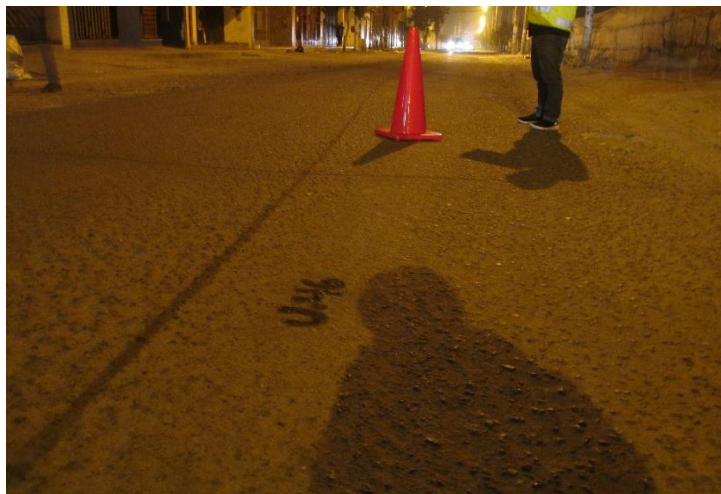
Foto 9: Falla tipo peladura por intemperismo de agregado

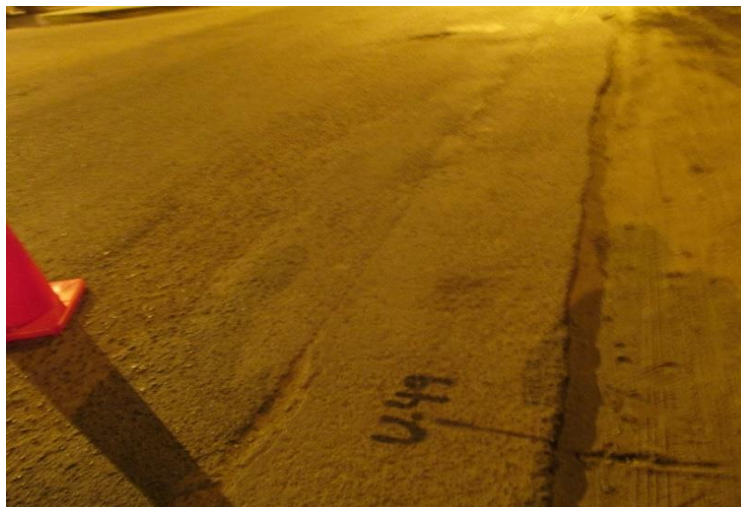
Foto 10: Falla tipo desnivel-berma a medir

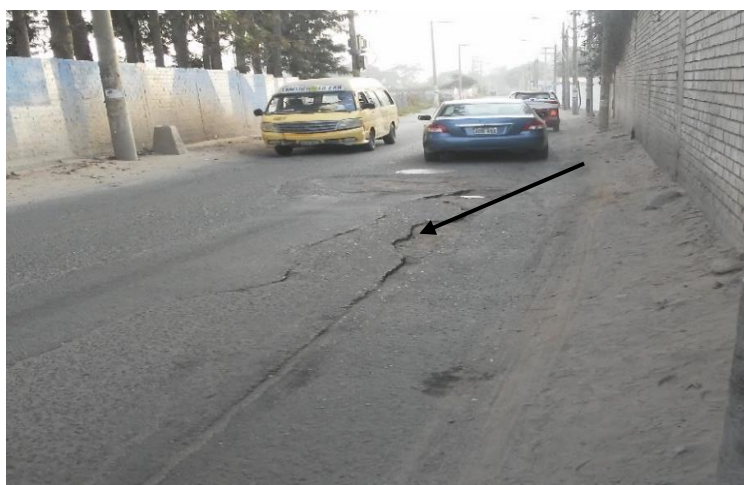
Foto 11: Fallas tipo baches

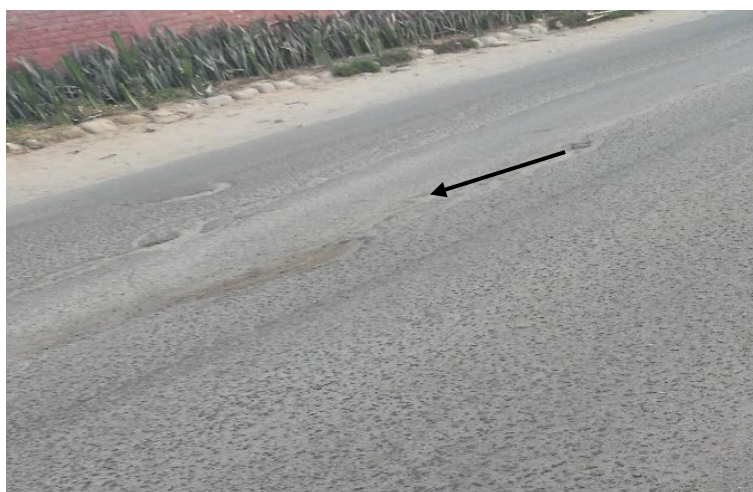
Foto 12: Fisura longitudinal de alta severidad
